Wort und Bild

Der Brückeneinsturz bei Liebenwalde (Mark)

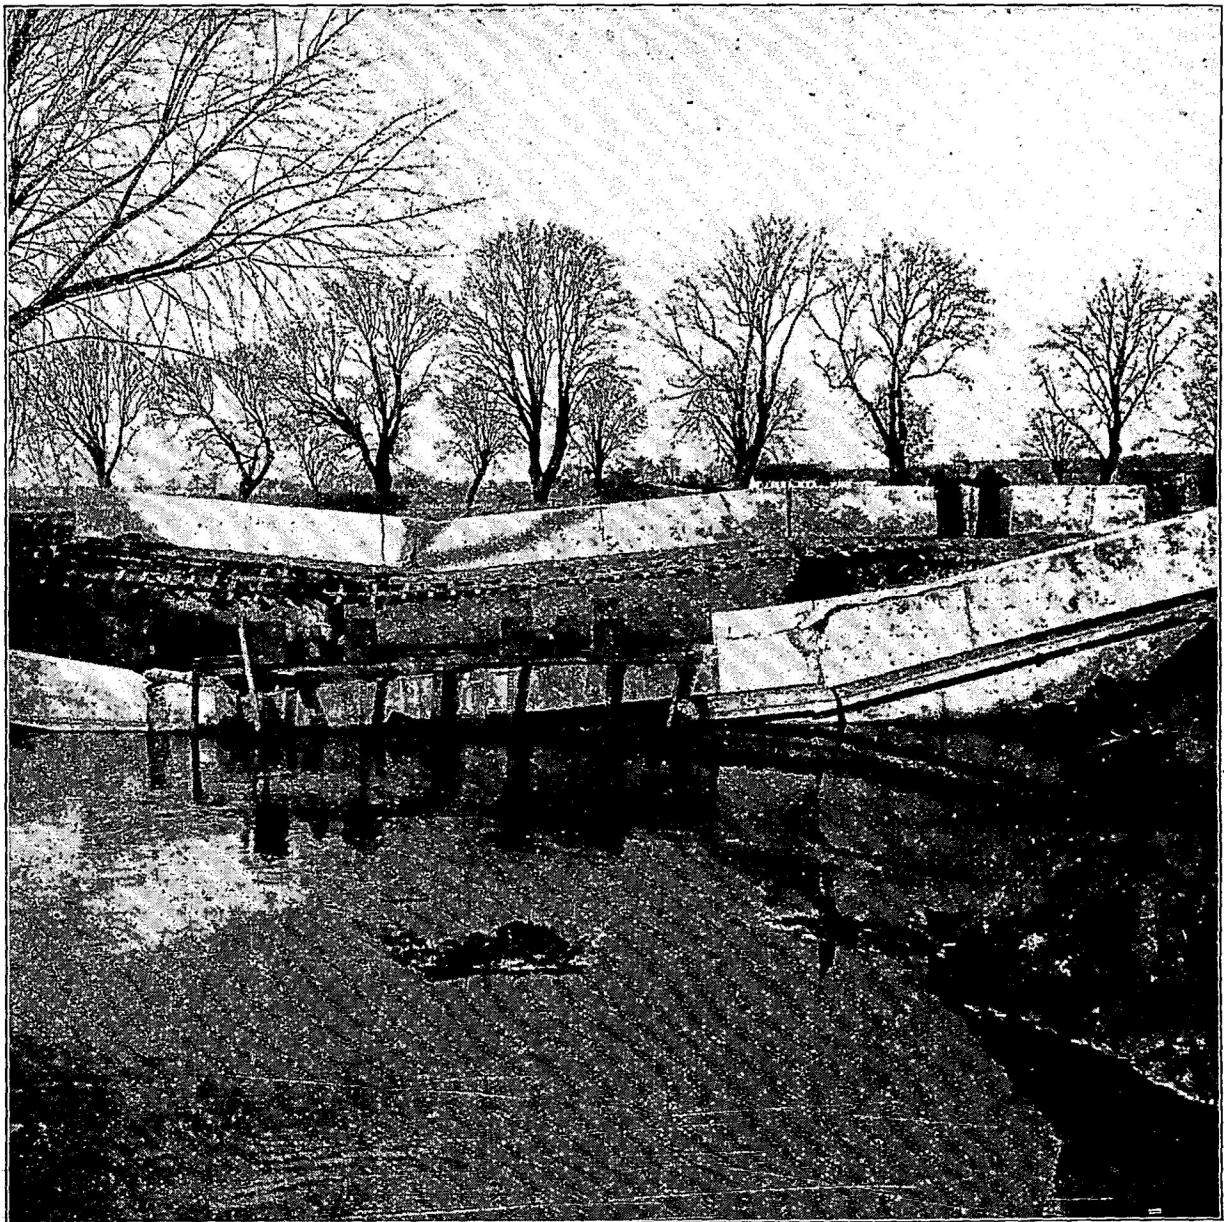
Durch den Bruch eines Wehres im Vorsut-Kanal Zschdenitz-Liebenwalde, der erst im letzten Jahr zur Entlastung der Havel erbaut worden ist, wurde auch die unmittelbar hinter dem Wehr liegende Eisenbetonbrücke in Mitleidenschaft gezogen. Die herandrängenden Wassermassen der stark angeschwollenen Havel unterpflügelten die Betonpfeiler, und die Brücke stürzte ein.
